Kolísání volnoběhu nepodceňujte

Katalyzátor ničí ventily

MOTOR NAVRŽENÝ MARŤANY

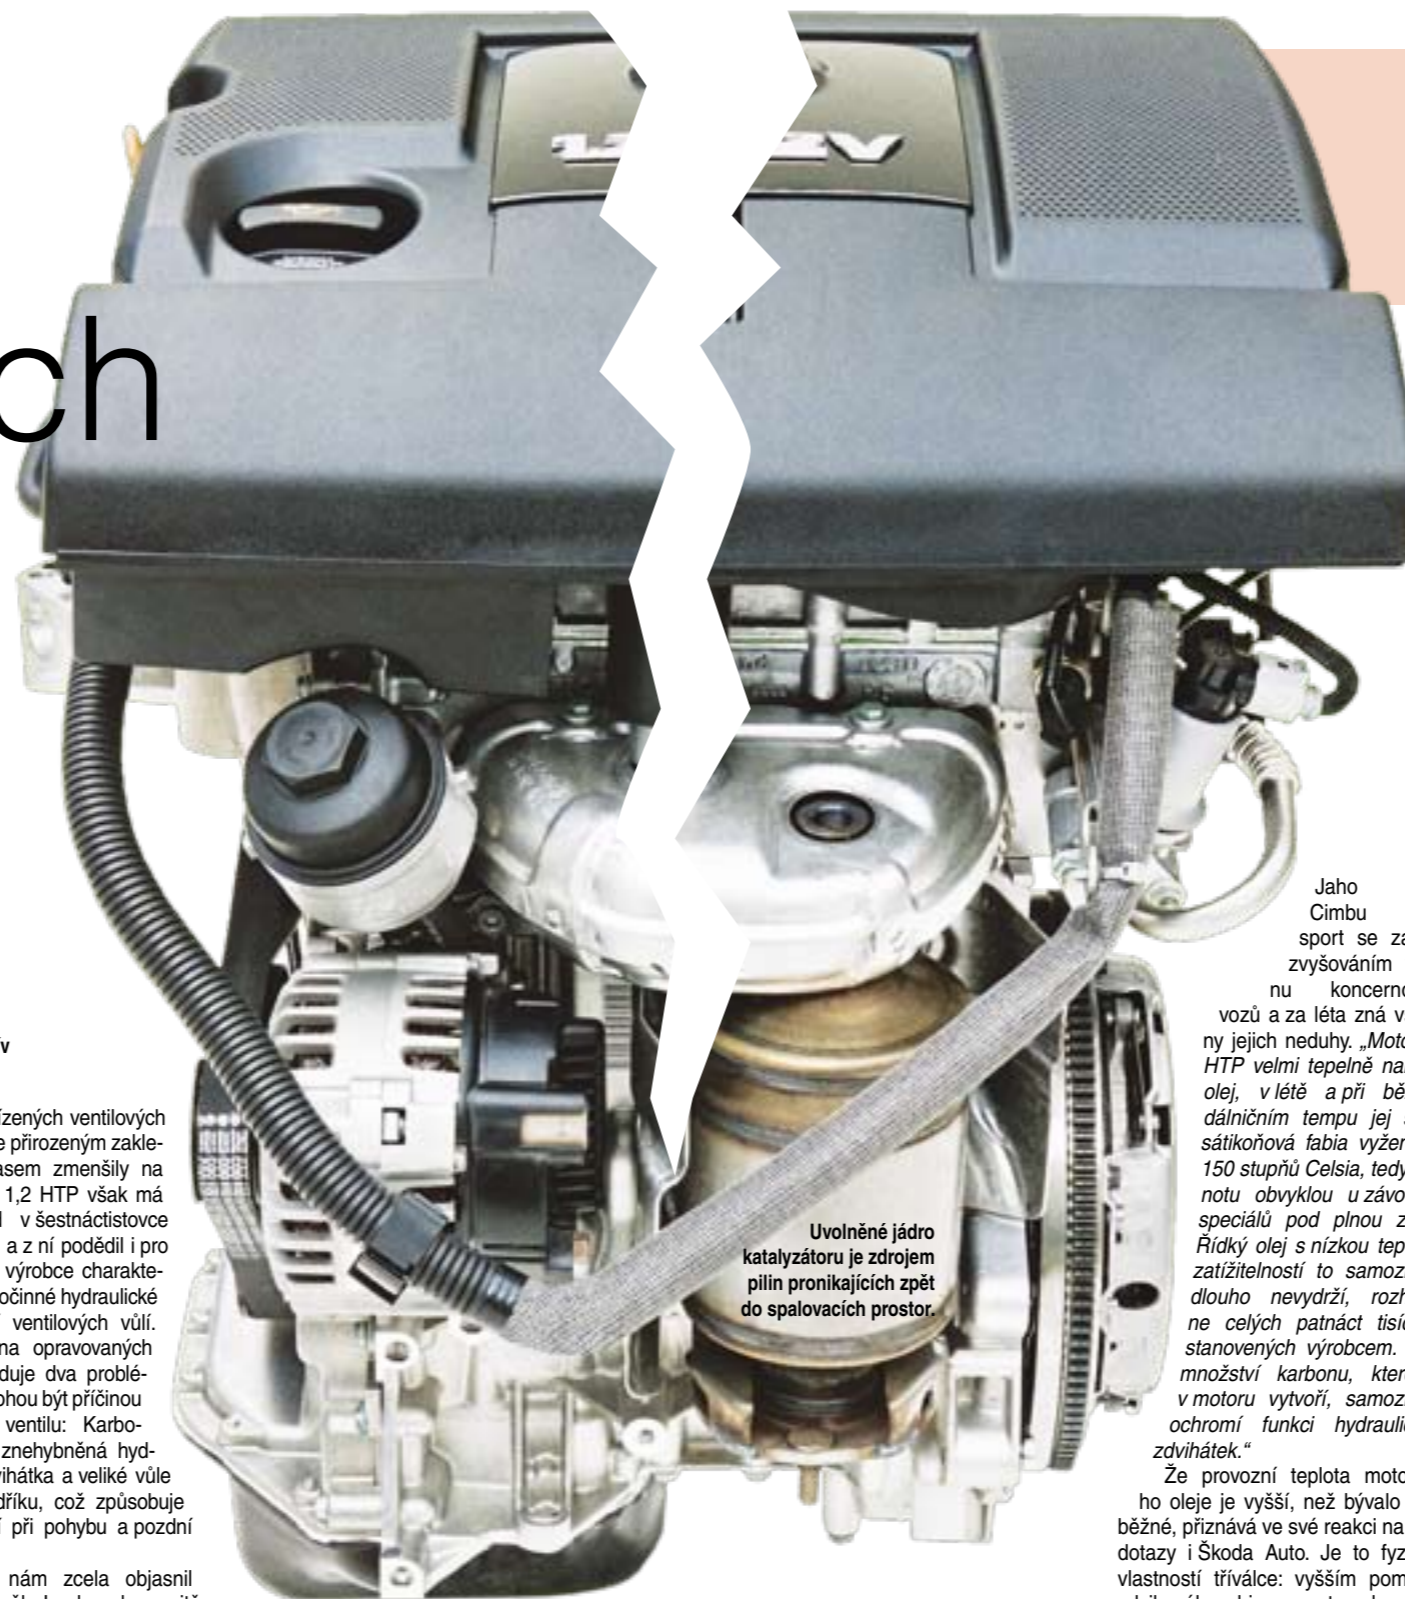
Uvolněné jádro katalyzátoru je zdrojem pilin pronikajících zpět do spalovacích prostor.

jeho napínáky i hydraulická zdvihátka, ale zároveň dobře vzdoruje tepelnému namáhání. Znamená to, že stačí měnit olej dvakrát častěji a s HTP nebudete mít problém? Bohužel ne zcela. Problémy s ventily může totiž způsobovat ještě další faktor, opět ten nešťastný katalyzátor, ale jiným způsobem. Jeho umístění hned za výfukovými svody nenutilo výrobce použít tepelnou izolaci mezi ocelovým jádrem a vnějším pláštěm, neboť i tak se zahřívá rychle. Bohužel jádro se

zde časem vibracemi uvolní a třením vzniklé piliny se při brzdění motorem dostávají zpět, kde opět mohou poškodit ventily a jejich vodítka. Sada pro opravu dodávaná samotným výrobcem proto krom samotné hlavy, ventilů, hydraulických zdvihátek a šroubů obsahuje i svody s modifikovaným katalyzátorem, z něhož by se již piliny uvolňovat neměly. I po uplynutí záruční doby je výrobce ochoten na opravě participovat v případě, že vůz má kompletní servisní historii a rozumný počet

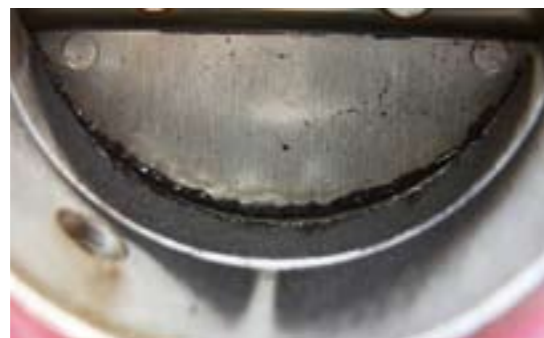
Škrtková klapka zanesená karbonem vinou nevhodného vyústění EGR ventilu v sání

hu: „Každý jednotlivý případ stížnosti zákazníka je posuzován individuálně a důsledně zkoumán.“ Ing. Janda reaguje: „Vím, co tím chtěli říct. První 12V modely byly vybaveny EGR ventilem. Zpětné vedení výfukových plynů do sání však ústilo příliš blízko za škrťací klapkou, takže vířením v těchto místech dochází k jejímu zanášení karbonem. Již po 60 tisících km obvykle nedoléhá škrťací klapka do pozice volnoběhu. Následky mohou být mnohem vážnější než pouhá nestabilita

volnoběžných otáček. Nespojí se mikropřináč volnoběhu a je stále namáhán jezdec potenciometru, což může vyústit až ve zničení koncového stupně řídicí jednotky.“ Řešením je škrťací klapku každých 50 tisíc km demontovat a důkladně vyčistit. Bez obav v tomto směru pak mohou být řidiči 6V verzí v provedení 40 a 44kW, stejně jako pozdějších 51kW dvanáctiventilů. Výrobce totiž zjistil, že ty projdou emisní homologací i bez EGR ventilu, takže jej vyřadil. Tato výrobní úspora je paradoxně pro zákazníky přínosem.

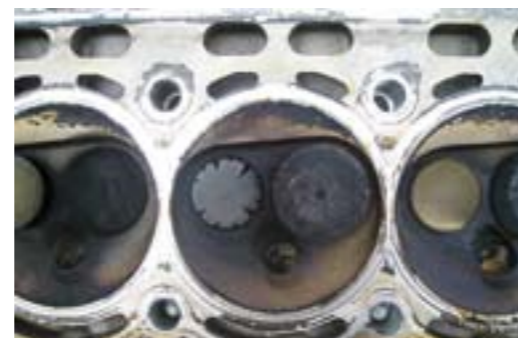
Podpalené výfukové ventily vinou zakarbonovaných hydraulických zdvihátek či příliš velké vůle dřívku

platí, že čím déle se s ní jezdí, tím dražší a náročnější je následná oprava.“ říká Ivan Kasl z firmy Motorservis Kasl specializované na opravy motorů. Příčinou nestabilního volnoběhu totiž nejčastěji je ztráta komprese vinou netěsnosti – nedovírání výfukových ventilů. Tento stav se nejdříve projevuje při nízkých otáčkách, kdy má směs více času uniknout nedovřeným ventilem – po přidání plynu se chod většinou srovná. Podfukování ventilu přitom přináší jeho obrovské tepelné namáhání, které jej po čase deformuje a je sedlo také. Výsledkem tak bývají podpalené ventily nejdříve na jednom, poté i na ostatních válcích.

téma neseřízených ventilových vůlí, které se přirozeným zaklepáním časem zmenšily na nulu. Motor 1,2 HTP však má svůj původ v šestnáctistovce Volkswagen a z ní podědil i pro německého výrobce charakteristické samočinné hydraulické vymezování ventilových vůlí. Ivan Kasl na opravovaných hlavách sleduje dva problémy, které mohou být příčinou nedovírání ventilu: Karbonem zcela znehynbněná hydraulická zdvihátka a veliké vůle ventilu ve dřívku, což způsobuje jeho chvění při pohybu a pozdní zavírání.

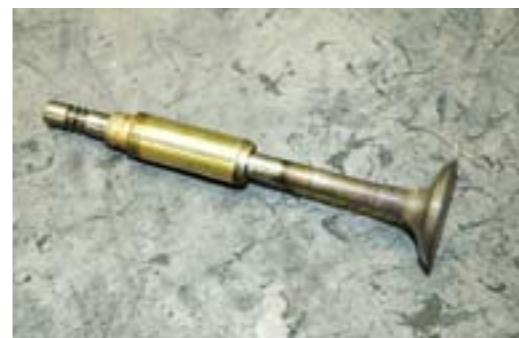
Velké vůle ventilů ve dřívku vinou pilin pronikajících z katalyzátoru

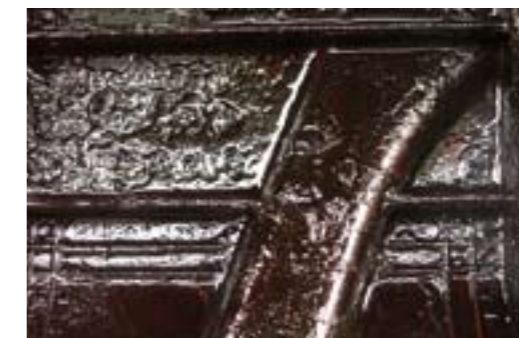
Vinou nadměrné teploty zcela zdegradovaný olej

Jako firma Cimbu Autosport se zabývá zvyšováním výkonu koncernových vozů a za léta zná všechny jejich neduhy. „Motor 1,2 HTP velmi tepelně namáhá olej, v létě a při běžném dálničním tempu jej sedesátikoňová fabia vyžene na 150 stupňů Celsia, tedy hodnotu obvyklou u závodních speciálů pod plnou zátěží. Řídký olej s nízkou tepelnou zatížitelností to samozřejmě dlouho nevydrží, rozhodně ne celých patnáct tisíc km stanovených výrobcem. Velké množství karbonu, které se v motoru vytvoří, samozřejmě ochromí funkci hydraulických zdvihátek.“

Ing. Janda se usmívá: „Ano, tříválec zahřívá olej trochu více i sám o sobě. Hlavní vinu zde však nese umístění katalyzátoru přímo nad hlavním olejovým kanálem v bloku. Olej je tak přehříván z vnějšku. Kdyby se alespoň agregát 1,2 HTP od ostatních koncernových motorů neodlišoval absencí chladiče oleje – výměníku voda-olej.“

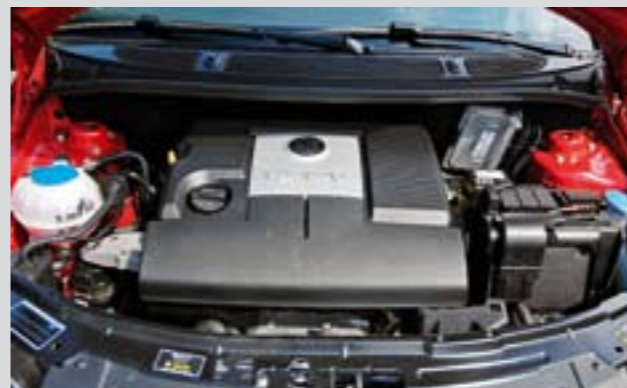
Původní provedení 12V HTP z roku 2003 a výkonem 47 kW mělo vzduchový filtr součástí mohutného krytu

Šestiventilová verze motoru 1,2 HTP s výkonem 40 kW se představila v roce 2002. O rok později přišla 12V varianta se 47 kW, která definitivně vytláčila původní motor 1,4 MPI. V roce 2007 s příchodem druhé generace fabie byl výkon obou motorů zvýšen ze 40 na 44 a ze 47 na 51 kW. Zvýšení výkonu bylo dosaženo zejména účinnějším plněním – přesunutím filtru z pozice nad motorem (kde je nasávaný vzduch ohříván) do obvyklého místa na boku motorového prostoru.

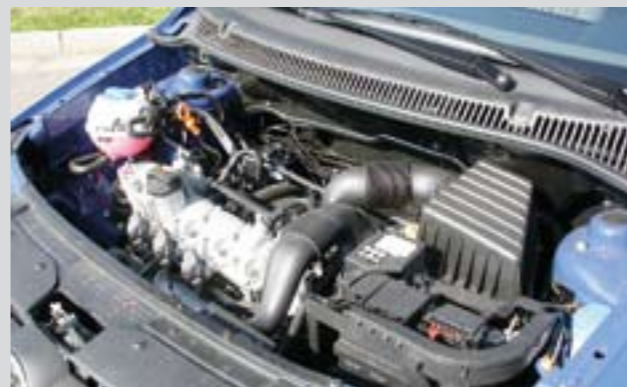
Volkswagen Fox jako první v roce 2005 přinesl provedení filtrboxem na straně, jež není ovlivňována tepelným vyvažováním motoru
